Asunto: Informe Técnico de Auditoría Gubernamental con Enfoque Integral Modalidad Integral No Presencial, practicada a la Empresa de Servicios Públicos "EMSERCHÍA" Municipio de Chía Cundinamarca, vigencia fiscal 2015.

**SUBDIRECCIÓN DE INFRAESTRUCTURA Y TRANSPORTE**  
**RESPUESTA A LA CONTROVERSIA EMSERCHÍA CONTRATO 004-2015 Y CONTRATO**  
**09 DE 2015., MUNICIPIO DE CHÍA, DEPARTAMENTO DE CUNDINAMARCA.**

**SUBDIRECCIÓN DE INFRAESTRUCTURA Y TRANSPORTE**  
**INFORME TÉCNICO CONTRATOS DE OBRA, EMPRESA DE SERVICIOS PÚBLICOS DE**  
**CHÍA – EMSERCHÍA E.S.P.**  
**DEPARTAMENTO DE CUNDINAMARCA**

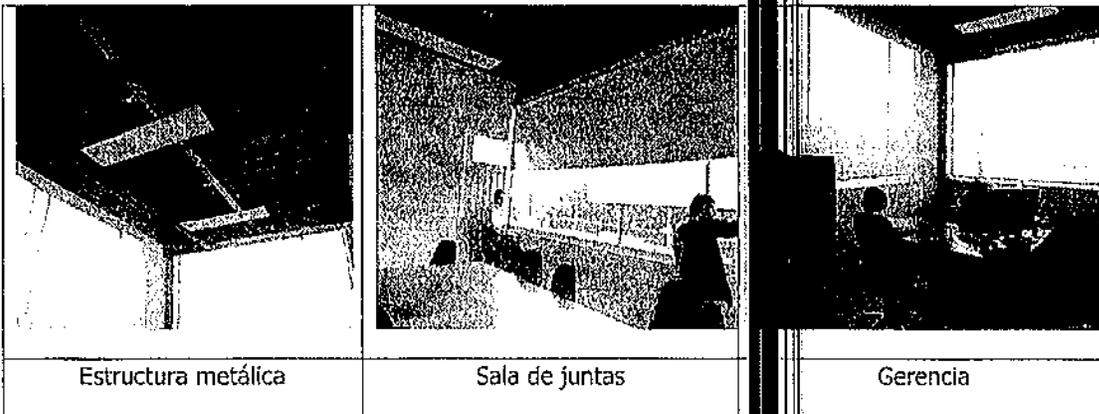
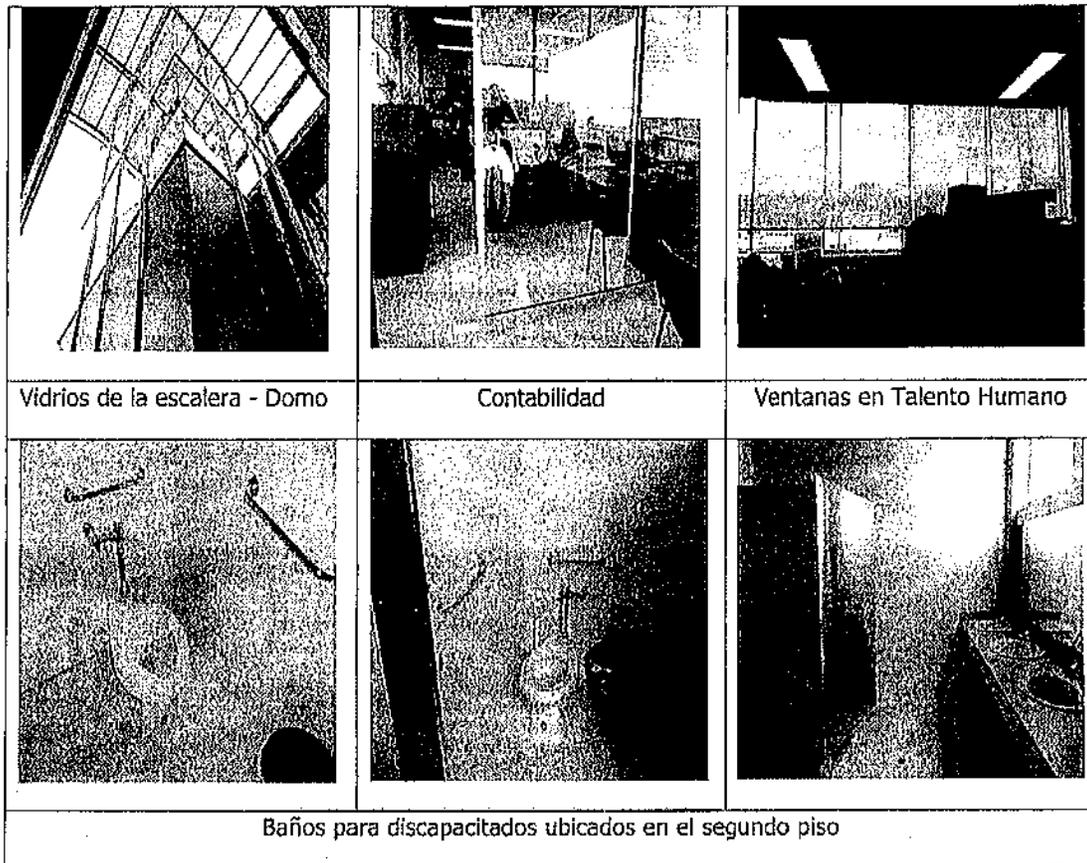
### 1.4 REGISTRO FOTOGRÁFICO

Al momento de la visita, la infraestructura construida se encuentra al servicio de quienes laboran en EMSERCHÍA; no se observan falencias constructivas dentro de las áreas recorridas. Es importante mencionar dentro de este punto que el baño para discapacitados tanto de hombres ~~W~~

como de mujeres, se encuentra en el segundo piso sin que haya acceso por un medio diferente a las escaleras, es decir, no hay rampa ni ascensor.

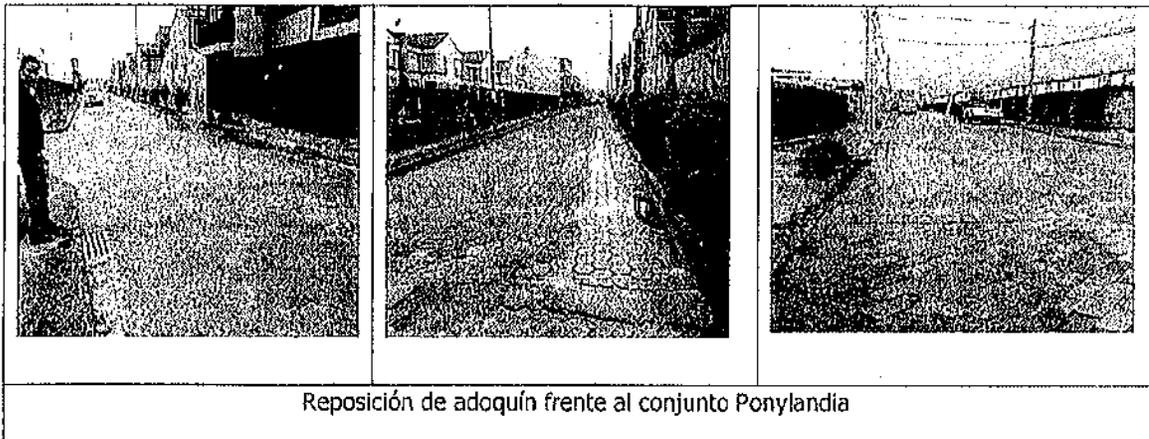
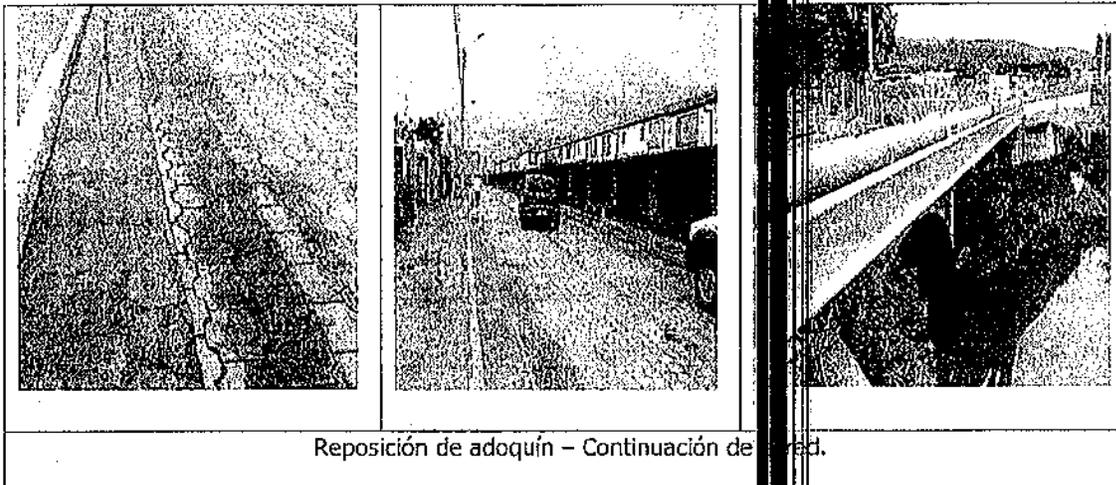
## 2.5 REGISTRO FOTOGRÁFICO

Al momento de la visita, las redes se encuentran al servicio de la comunidad y en el tramo referido por el señor Hernando Franco, es decir, carrera 3 entre calles 21 y 19 sector del conjunto residencial Ponylandia se realizó la reposición del adoquín en los tramos donde fue removido para hacer la intervención correspondiente a la construcción de la red expresa de acueducto (ver registro fotográfico) y por lo tanto no corresponde a una obra inconclusa.

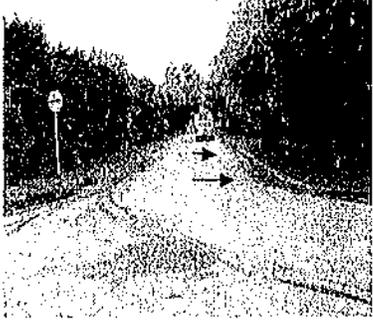
<p>Calle 29. Flechas indican el nuevo trazado</p>	<p>Tubería de alcantarillado</p>	<p>Pozo de inspección</p>

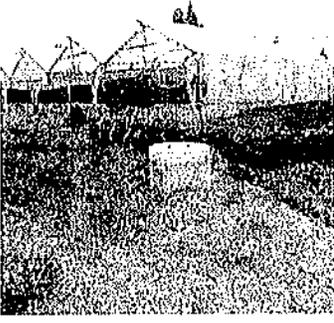
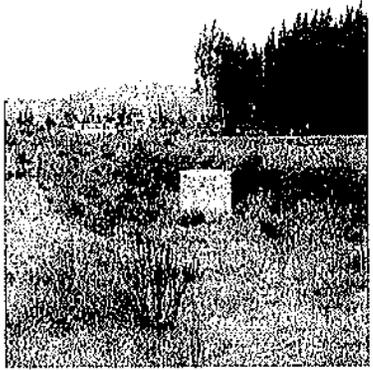
<p>Pozo de inspección</p>	<p>Descarga final en el Río Frío</p>
